# Características de las Parcelas

1ª Convocatoria Vivero de Emprendimiento Agrícola

Área de Desarrollo Urbano del Ayuntamiento de Madrid

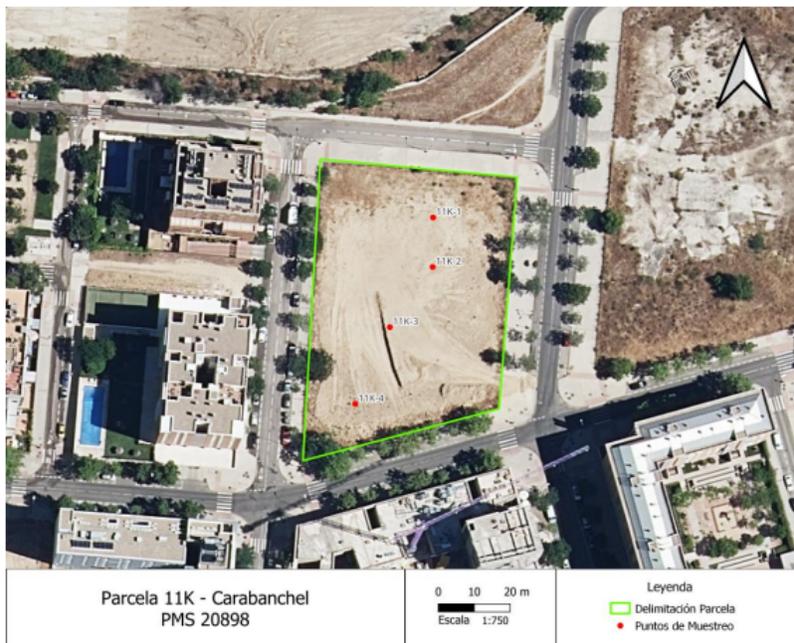
## Ortofoto con puntos de muestreo

*Delimitación de la parcela y puntos de muestreo.*

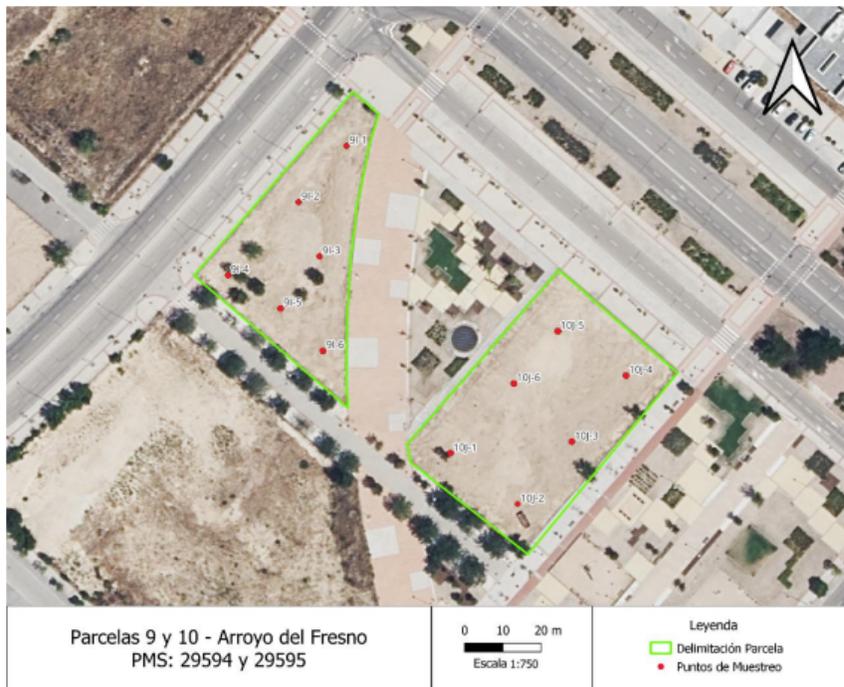
## Ortofoto con puntos de muestreo

Zona perimetral sin vegetación, con herbáceas en la zona central y con varios árboles en el lado oeste. Presencia de bastantes escombros de obra en el subsuelo. En dos laterales, hay calles adyacentes con tráfico de baja intensidad, pero con las vías de tren y la carretera M-40 a media distancia. Las concentraciones de todos los elementos en la totalidad de los puntos de muestreo son inferiores a los NGRs correspondientes a otros usos del suelo.

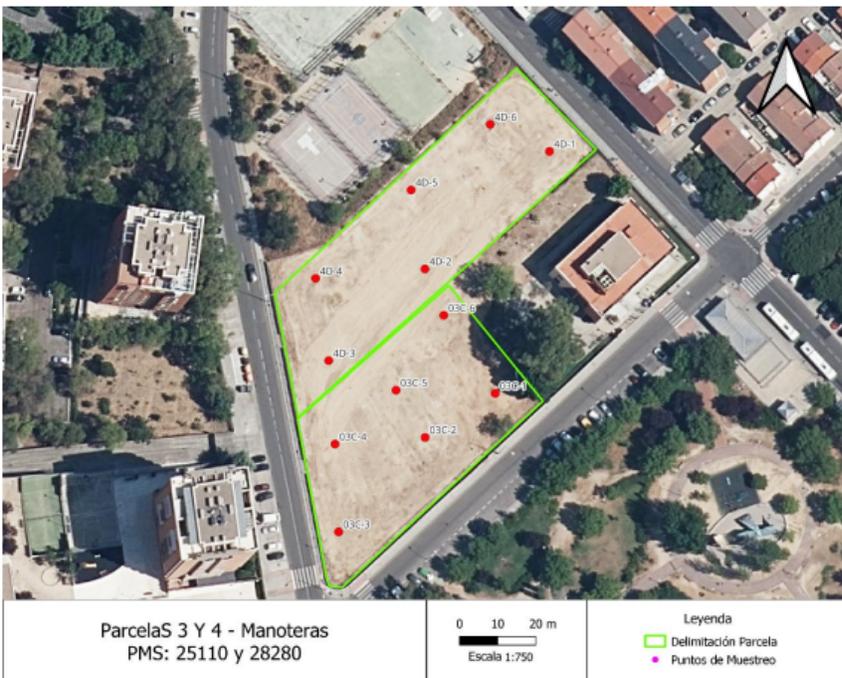
## Ortofoto con puntos de muestreo

Zonas amplias sin vegetación, con suelo de tipo arenoso y bastante compactado. Presencia de algunos escombros y residuos, indicios de que la parcela fuese antes transitable por vehículos y se pudiera aparcar en ella. La parcela linda por dos lados con un par de calles con poco tráfico. Las concentraciones de todos los elementos en la totalidad de los puntos de muestreo son inferiores a los NGRs correspondientes a otros usos del suelo, salvo en una muestra (03C3) y (04D3) para el berilio, aunque la concentración promedio para el conjunto se encuentra por debajo del límite aceptable para uso agrícola.

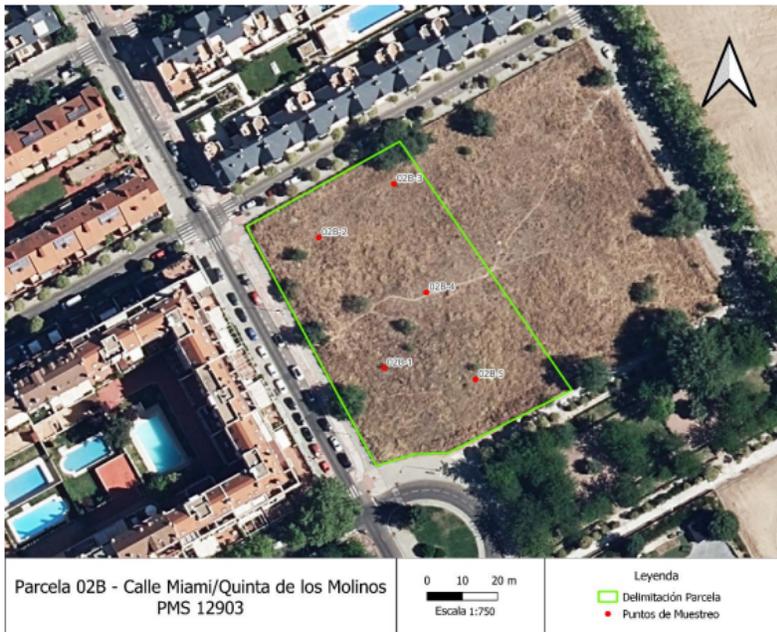
## Ortofoto con puntos de muestreo

Superficie cubierta de abundante vegetación y algunos ejemplares arbóreos. Presencia de ciertos residuos. Calles perimetrales con una intensidad de tráfico baja. Las concentraciones de todos los elementos en la totalidad de los puntos de muestreo son inferiores a los NGRs correspondientes a otros usos del suelo, salvo en una muestra (02B1) para el berilio que lo supera ligeramente, pero encontrándose la concentración promedio para el conjunto de las muestras por debajo del nivel máximo.

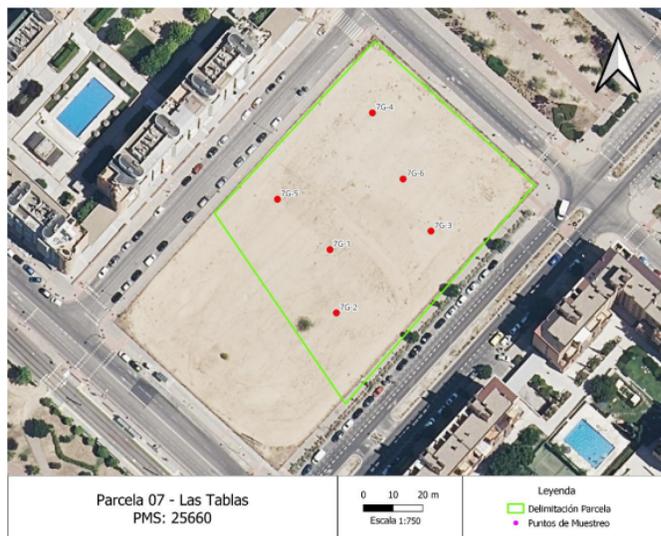
## Ortofoto con puntos de muestreo

Vegetación escasa, salvo en parte norte del emplazamiento, con herbáceas. Las calles que rodean a la parcela presentan una intensidad de tráfico baja-media. Las concentraciones de los elementos en el conjunto de muestras son inferiores a los NGRs correspondientes a otros usos

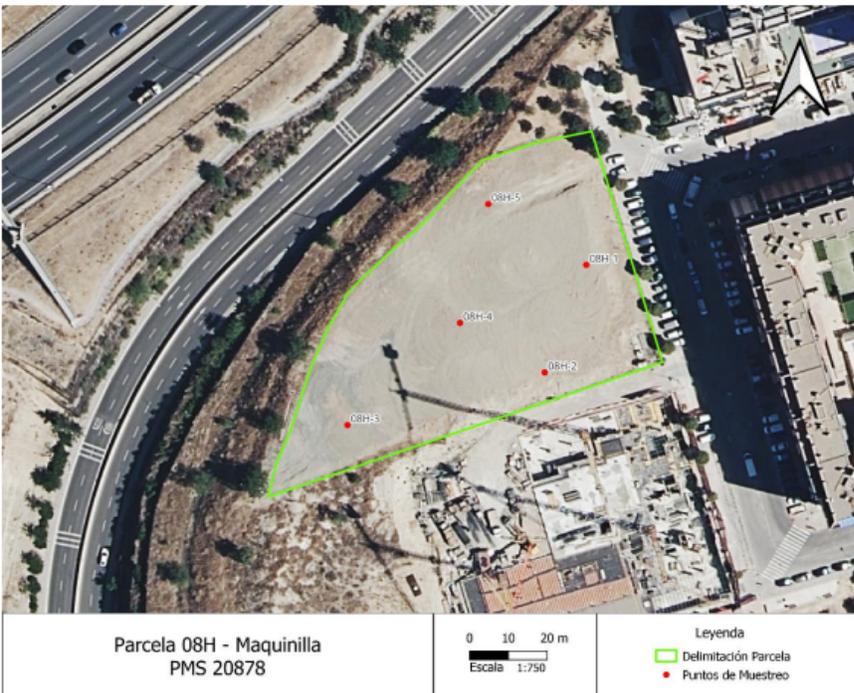
## Ortofoto con puntos de muestreo

Suelo arenoso sin vegetación en todo el emplazamiento. A escasa distancia se encuentra la M40 que presenta una alta intensidad tráfico, así como de las vías de tren. Al sur, a una distancia de unos 300 m, existe un polígono industrial. Las concentraciones de los elementos en el conjunto de muestras son inferiores a los NGRs correspondientes a otros usos del suelo, salvo para el berilio, que en la mayoría de los puntos y su valor promedio supera el nivel límite, así como el plomo en una muestra individual (08H5).

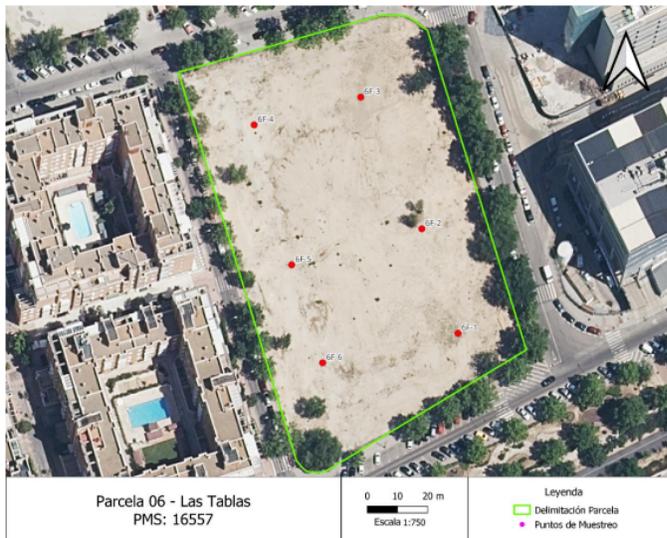
## Ortofoto con puntos de muestreo

Se aprecia abundante vegetación en toda la parcela, salvo en unas zonas al noroeste y sur que se encuentran asfaltadas/hormigonadas. Presencia de numerosos residuos enterrados de diversa naturaleza (botellas de plástico, trapo, etc.). Calles perimetrales con una baja intensidad de tráfico. En este emplazamiento, las concentraciones de todos los elementos en la totalidad de los puntos de muestreo son inferiores a los NGRs correspondientes a otros usos del suelo.

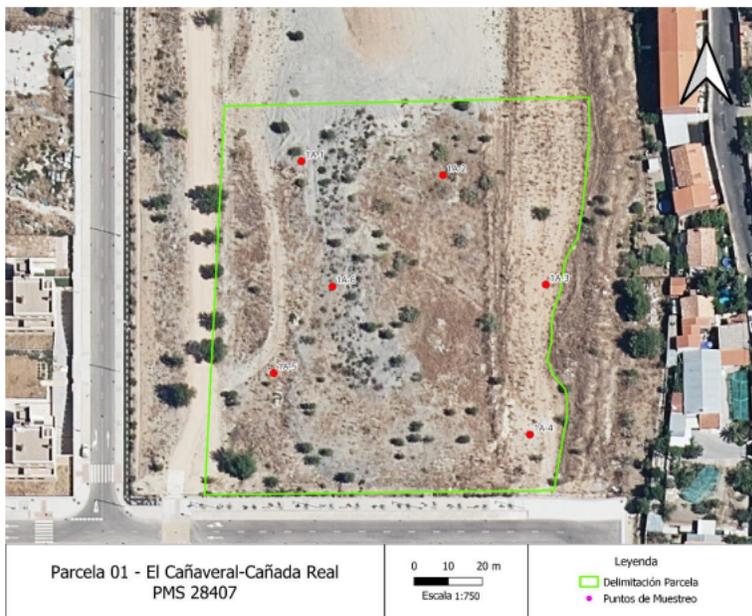
## Ortofoto con puntos de muestreo

Vegetación herbácea en la mayor parte de la parcela y numerosos árboles. Presencia de escombros y residuos varios (plásticos, neumáticos, uralita). Dos calles colindantes con baja intensidad de tráfico y presencia de alguna nave industrial en el entorno. Se puede observar que en 5 de los 6 puntos de muestreo se supera el NGR para otros usos del suelo para al menos un elemento (arsénico, berilio o vanadio). Los puntos más preocupantes son el 01A1, 01A2 y 01A6, ya que exceden la concentración en al menos 2 elementos y, en particular, para el arsénico, elemento que presenta una alta toxicidad y que en la muestra 01A6 llega a superar el valor para uso industrial. A pesar de ello, la concentración media en el emplazamiento para todos los elementos es inferior en todos los casos.

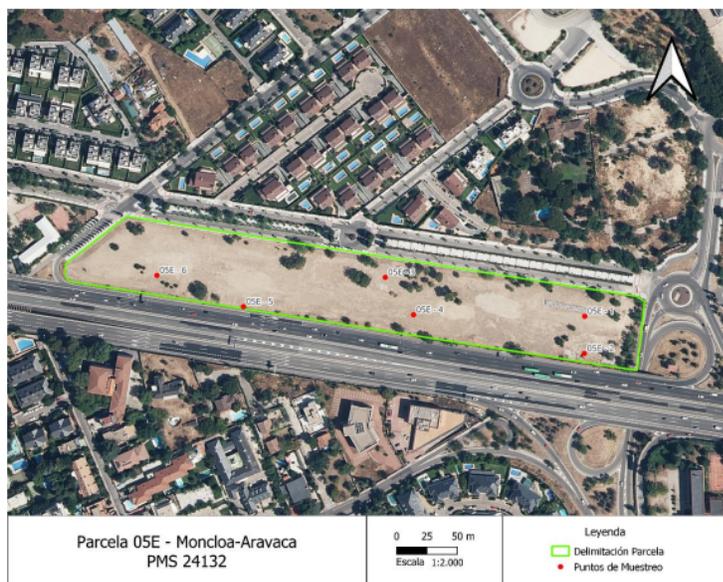
## Ortofoto con puntos de muestreo

Descripción y análisis de contaminantes: Restos de materiales de construcción en varios puntos del emplazamiento y solera de hormigón al este. Colindante con la autovía A-6, con una alta intensidad de tráfico. Las concentraciones de todos los elementos en el conjunto de los puntos de muestreo son inferiores a los NGRs correspondientes a otros usos del suelo, salvo en un par de muestras (05E1 y 05E4) en los que se supera el límite para el berilio, pero estando la concentración promedio para el conjunto en valores aceptables.
